*I terremoti del 1999 in Turchia hanno provocato notevoli danni ad un viadotto di 2,4 km appena ultimato. Interventi di "retrofitting" sull'impalcato hanno consentito di riposizionare l'opera con speciali martinetti idraulici*

## UN VIADOTTO... UNICO

Mario Mancini\*

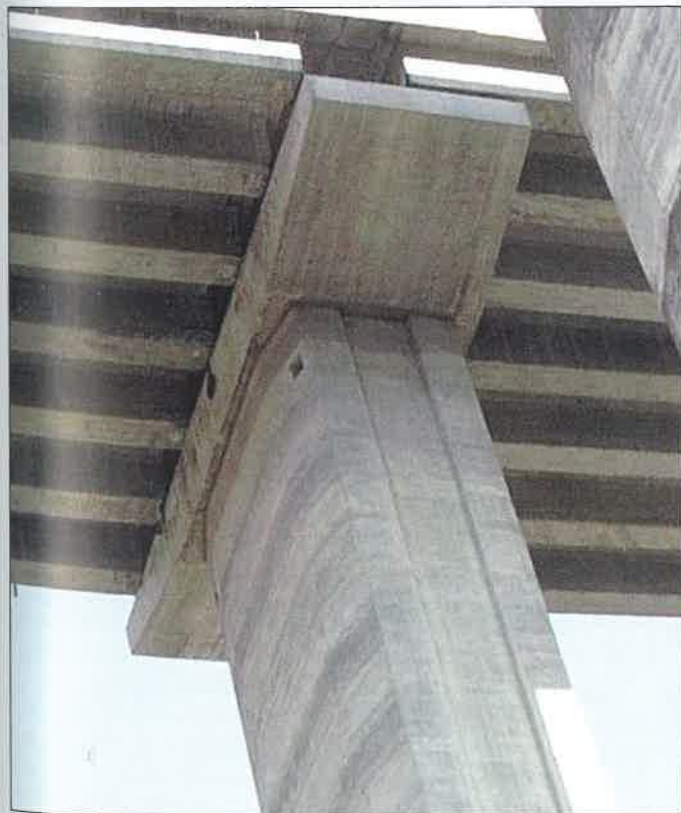
Dopo i primi momenti di panico, pur se gravemente danneggiato, si costatò che l'impalcato era rimasto in piedi, nonostante alcune pile fossero state diversamente dislocate dalla loro posizione originale dal movimento della faglia, con spostamenti intorno ai 100-120 cm e con alcune campate che erano sospese nel vuoto al di fuori dell'area d'appoggio sui pulvini, sostenute solo dai ferri e dal calcestruzzo della soletta di collegamento tra gli impalcati.

Grazie a questi dispositivi la struttura è riuscita a dissipare parte dell'energia prodotta, ma non in maniera sufficiente tale da non provocare danni alle parti in calcestruzzo e a questi dispositivi, anche perché il movimento complessivo generato dal sisma e dalla faglia è stato più del doppio rispetto a quella di progetto.

*I danni provocati dal terremoto*

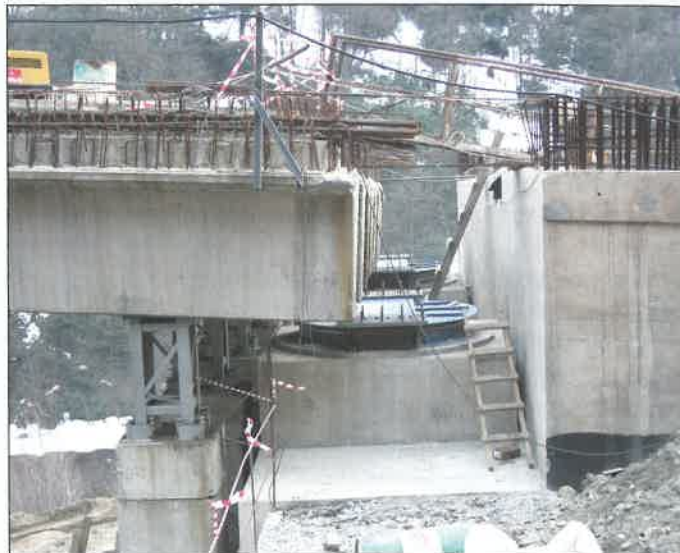
*Le opere di "retrofitting" per il recupero dell'opera*

La continuità longitudinale agli esistenti impalcati è stata realizzata tramite un diaframma rigido trasversale, post-compresso, gettato in opera e conglobante le testate delle travi costituenti i due impalcati contigui.

Le modifiche hanno riguardato il riposizionamento dell'impalcato, sia trasversalmente sia longitudinalmente, ad una quota maggiore di circa 80 cm rispetto al progetto originario per permettere l'inserimento di nuovi appoggi sferici della E.P.S. (Earthquake Protection Systems, Inc.) di Richmond (California) chiamati "Friction Pendulum Seismic Isolation Bearings", ancorati sul pulvino e inghisati sulla nuova trave post-tesa costruita ad hoc, diaphragm beam, che rappresenta il traverso dell'impalcato, che ingloba le sette travi in c.a.p. dell'impalcato.

L'operazione più delicata e complessa è stata quella di sollevare a circa 50 m da terra i dieci impalcati continui, cioè il segmento, per portarlo in quota traslandolo al fine di riallinearlo in asse trasversale e spostarlo lungo l'asse longitudinale sino a ricentrare il tutto sui pulvini d'appoggio; si pensi che ogni impalcato tra i due pulvini contenenti le sette travi e la soletta pesano circa 1.200 t.

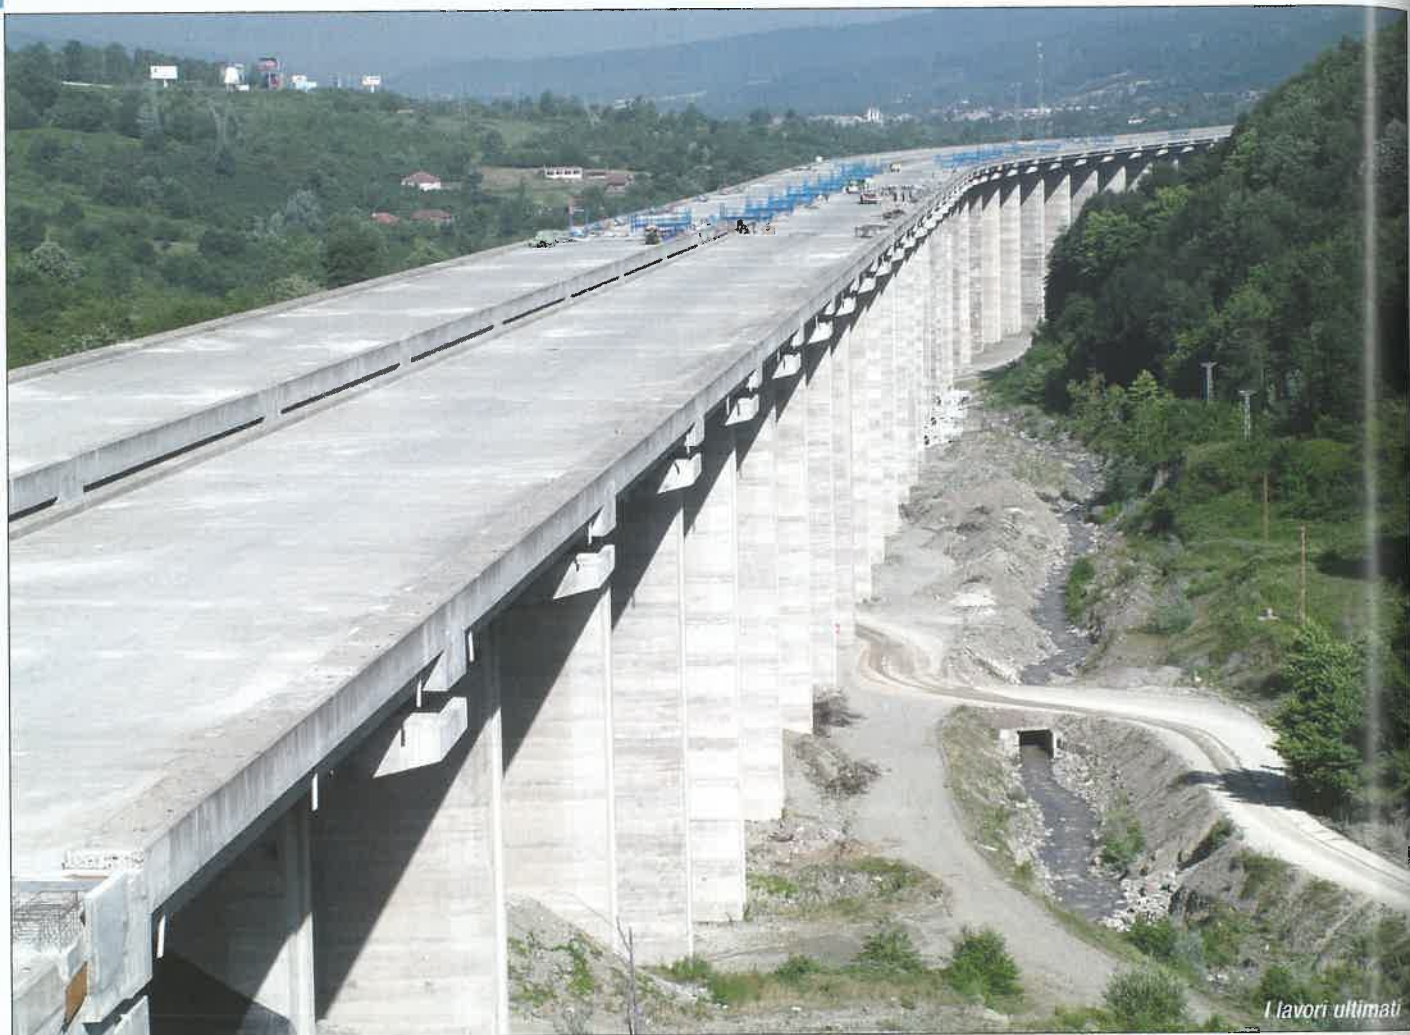
I lavori ultimati
